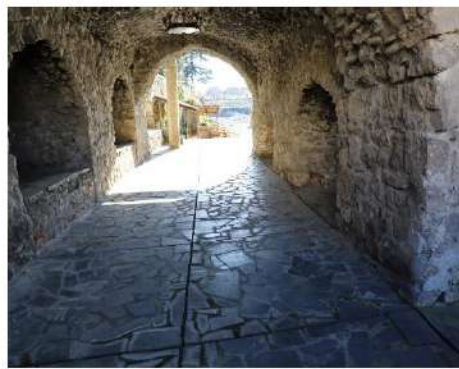
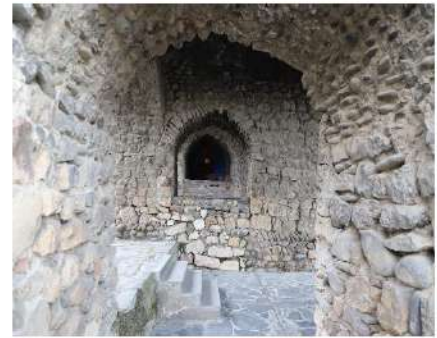
ქვის წყობის ხასიათი და ნალისებრი თაღოვანი ღიობების ფორმა აღმოსავლურ გავლენას მოკლებულია, თუმცა, კედლის ნიშების ფრაგმენტებში შეისრული ელემენტი იკითხება, რაც გვიანშუასაუკუნეების ქართული არქიტექტურისთვის დამახასიათებელია.

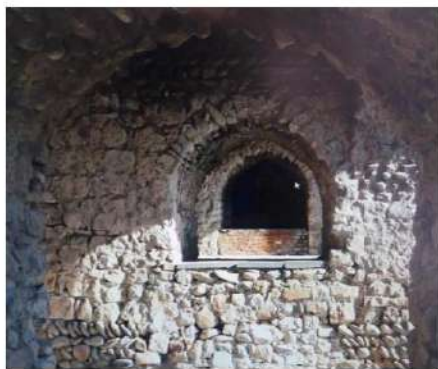
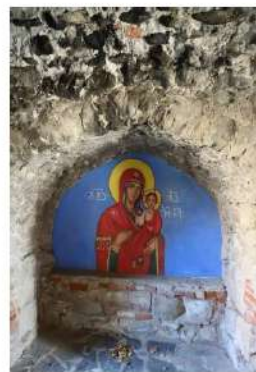
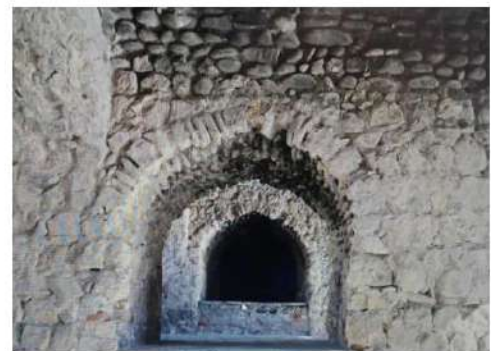
ანაზომებში ჩანს, რომ თაღოვანი ღიობები შეკეთებულია და ხელახლა ამოშენებული. შესაძლებელია, სწორედ ამ ამოშენების დროს წაიშალა მათი შეისრული ფორმა, რადგანაც მცირე ზომის ნიშებს მაინც ატყვია ე.წ. მშვილდა თაღის ელემენტი, რაც ზოგადად, დამახასიათებელია გვიანი შუასაუკუნეების ქართული არქიტექტურისათვის.
